## L'excavació arqueològica de la basílica paleocristiana de sa Carrotja a Porto Cristo i la seva restauració<sup>1</sup>

*Francisca Torres i Orell, arqueòloga<sup>2</sup>  
Margalida Munar i Grimalt, restauradora*

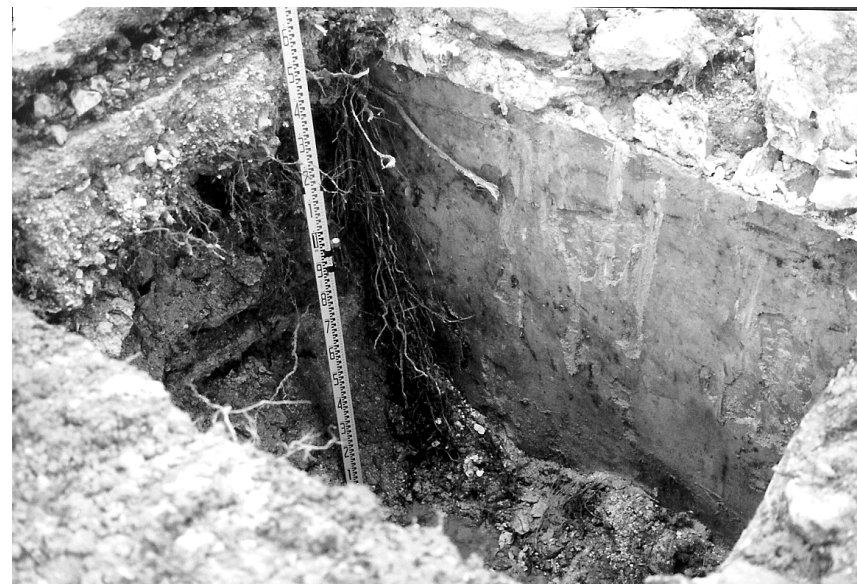
Foto 1: aljub

- A la cala 16 es va documentar una síquia d'aigua excavada a la roca i perpendicular a la línia del carrer i de la façana.
- Entre les cales 14 i 8 es va excavar un aljub de devers 1'50m d'amplada i 1'60m de profunditat; se'n desconeix la llargària ja que l'aljub seguia sota el carrer, és a dir, en una zona que no fou excavada. Era l'element que apareix a les planimetries realitzades l'any 1908. No obstant això, l'excavació aportà una dada nova: l'aljub no era de factura antiga (foto 1).

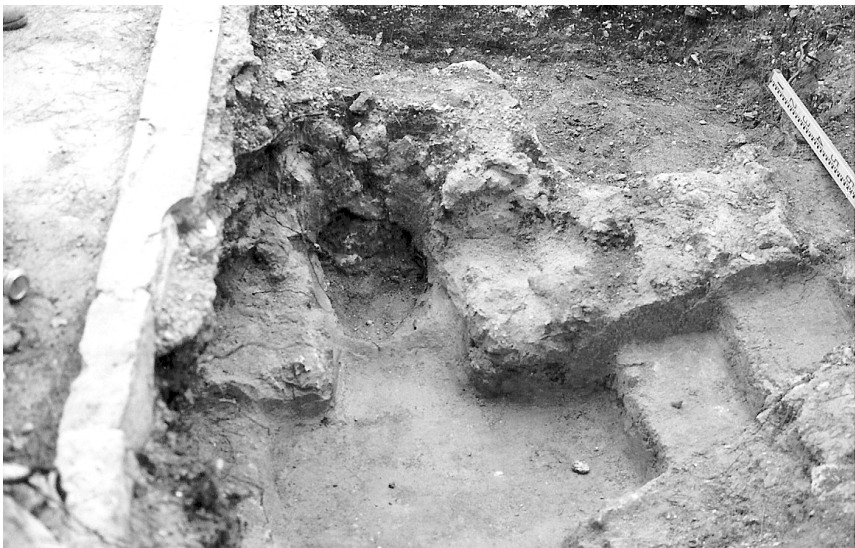
- Es conserva un element de la basílica paleocristiana: la pila baptismal situada a la vorera de l'avinguda (cala 17), en un estat regular de conservació, i un tram d'un paviment de l'època. La pila conservava part de l'arrebossat original, sobre tot a l'interior i a la part exterior que estava protegida per la paret del solar de l'habitatge situat entre la basílica i la mar, mentre que l'estructura a la part oposada, és a dir, la que dóna al carrer, estava molt malmenada per diverses intervencions: canonades d'aigua, diverses capes d'asfalt, etc. (fotos 2 i 3 ).

Foto 2: pila baptismal.

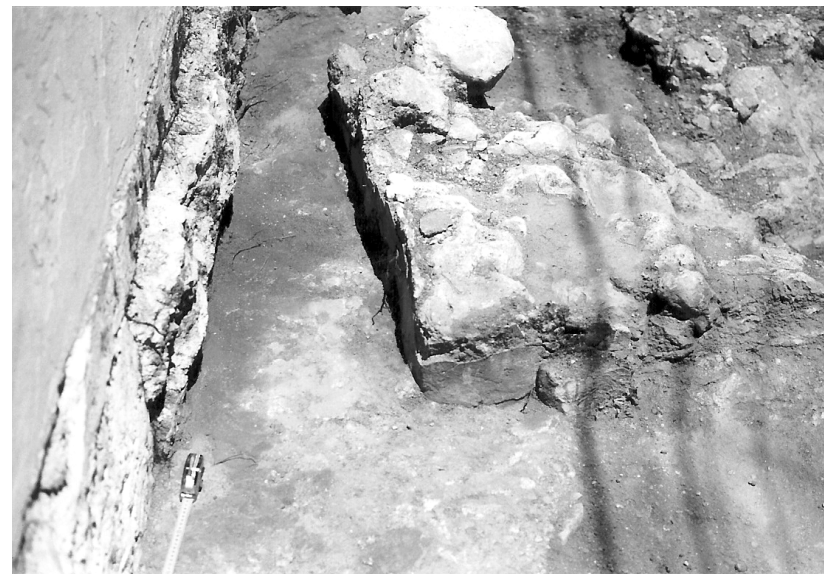
Foto 3: paviment i arrebossat de la pila.

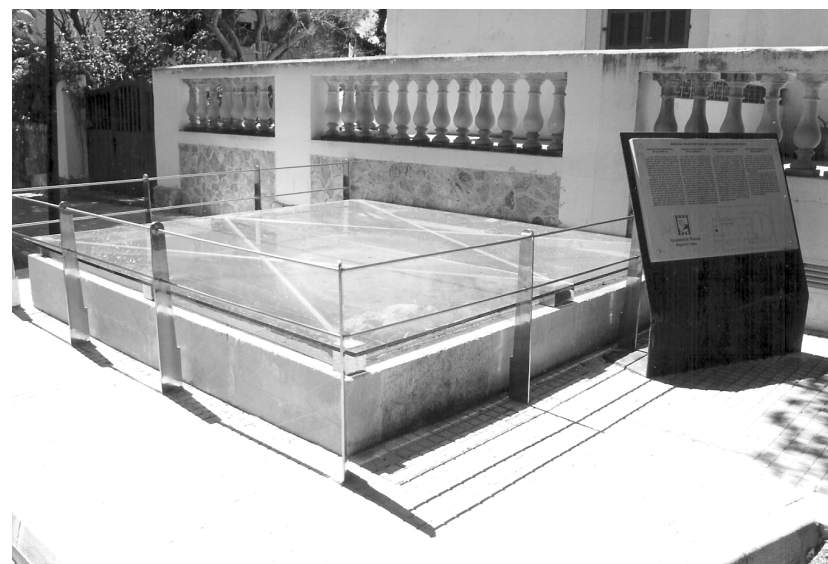
Foto 4: musealització del monument.

Tot aquest procés de restauració anà emmarcat dins un projecte de musealització del monument. La pila quedà protegida per un vidre de seguretat col·locat sobre una estructura d'acer inoxidable que descansava directament sobre la voravia que envolta les restes. La col·locació d'un plafó explicatiu amb una descripció de la basílica i la seva planimetria complementava la visita.

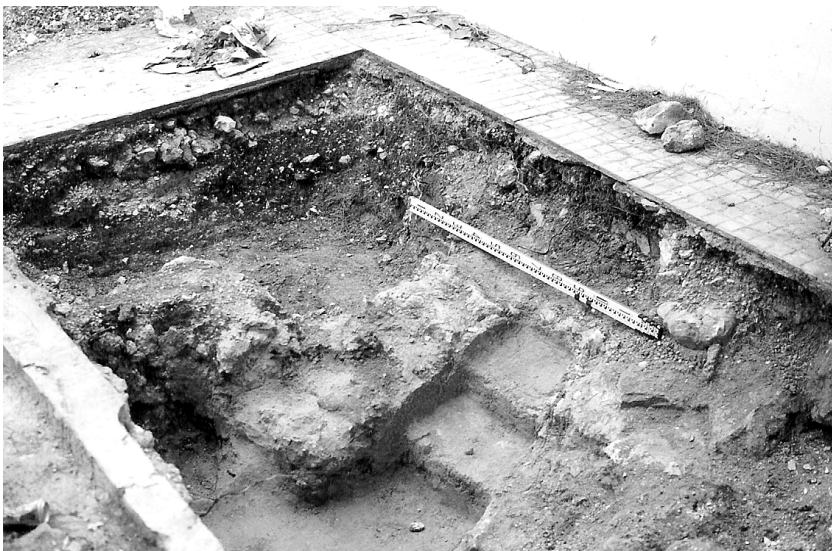
Foto 5: pila baptismal abans del procés de consolidació.

Una vegada acabada l'excavació arqueològica s'inicià un procés de consolidació, ja que tant les parets de la pila com l'arrebossat es trobaven en un estat delicat de conservació a causa d'estar exposades a les inclemències del temps.

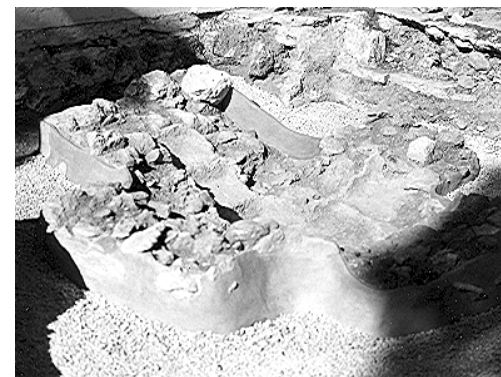
Foto 6: pila baptismal després del procés de consolidació.

A la pila es retirà mecànicament la pols i la terra superficial dipositada al llarg del temps. Fou netejada de les restes de ciment i de sàlvia que les obres i els arbres dels voltants havien deixat caure. També les arrels i restes de vegetació afectaven la integritat del monument i per això foren enretirades de forma mecànica.

El següent pas va ser la consolidació química de tota l'estructura, inclòs el tram del paviment situat a la part oest de la pila.

Es va fer servir una resina acrílica aplicada en baixes concentracions fins al punt de saturació dels porus de les superfícies a consolidar. Aquest consolidant s'aplicà amb l'ajut de paletines perquè el producte tengués un major grau de penetració.

Posteriorment, es reintegrà la part perduda de l'arrebossat de l'interior de la pila i quasi la totalitat del referit que cobria la part exterior. Es va fer servir un morter de calç tenyit amb diferents tonalitats de pigment mineral<sup>13</sup> perquè quedàs ben palesa la diferència entre les restes originals i la consolidació.

Paral·lelament a aquest procés i fent servir el mateix tipus de morter, es van segellar els límits del paviment per evitar-ne la pèrdua i la degradació.

Un forat situat a l'interior de la pila, en concret a la part orientada cap al sud, d'uns quaranta centímetres de diàmetre<sup>14</sup>, també va ser reintegrat amb el mateix tipus de morter, però aquesta vegada es va cercar una tonalitat semblant a la de l'arrebossat original que l'envoltava.

Per acabar, s'anivellà el paviment original amb el desnivell del terreny utilitzant un tipus de grava d'un color semblant al de la reintegració i de la pila. Es va optar per un tipus de marès que per la seva tonalitat quedàs estèticament integrat en el conjunt i que a més fos fàcil d'enretirar.
